## BAB III

### METODOLOGI PENELITIAN

### **3.3 Jalur STO *Link* Pontianak – Siantan dan Siantan – Pinyuh**

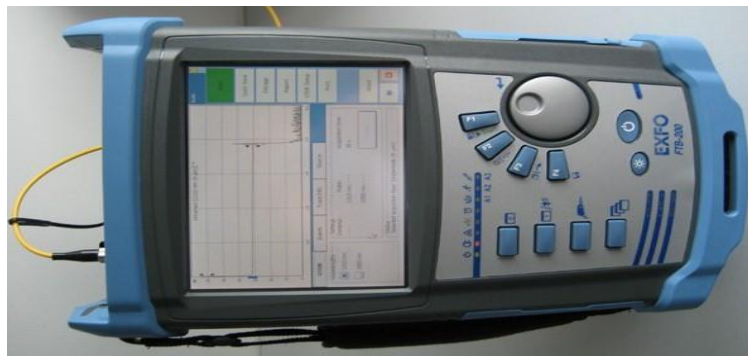
**Gambar 3.1** *Optical time Domain Reflectometer EXFO FTB-200*

Perangkat-perangkat yang digunakan pada penelitian ini adalah OTDR EXFO FTB-200 yang dihubungkan menggunakan *connector* penghubung ke OTB yang akan diukur, data tersebut disave di OTDR lalu kita mengambil data yang sudah diukur menggunakan *flashdisk* untuk disave ke laptop, disini saya akan mengetahui alat dan bahan yang perlu digunakan dalam pengukuran tersebut ;

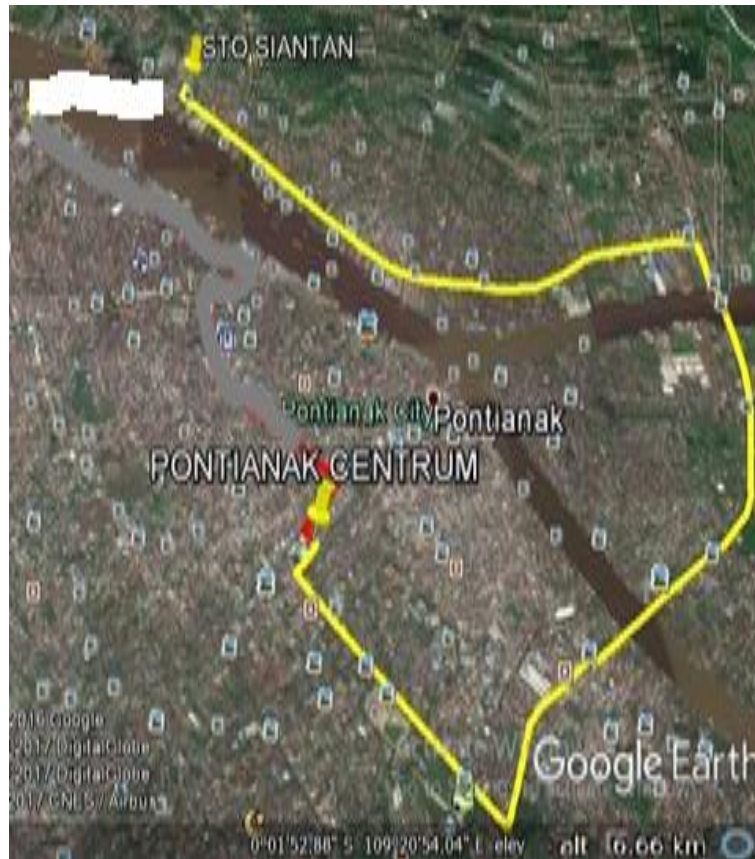
**Gambar 3.4 Jalur Pontianak Centrum – STO Siantan**

Jalur STO *link* Pontianak – Siantan dengan warna kuning, sedangkan untuk jalur STO Siantan – Pinyuh dengan warna biru. *link* Pontianak-Siantan menggunakan 24 *core* dengan tipe kabel G655, dan *link* Siantan-Pinyuh menggunakan 24 *core* dengan tipe kabel G655.

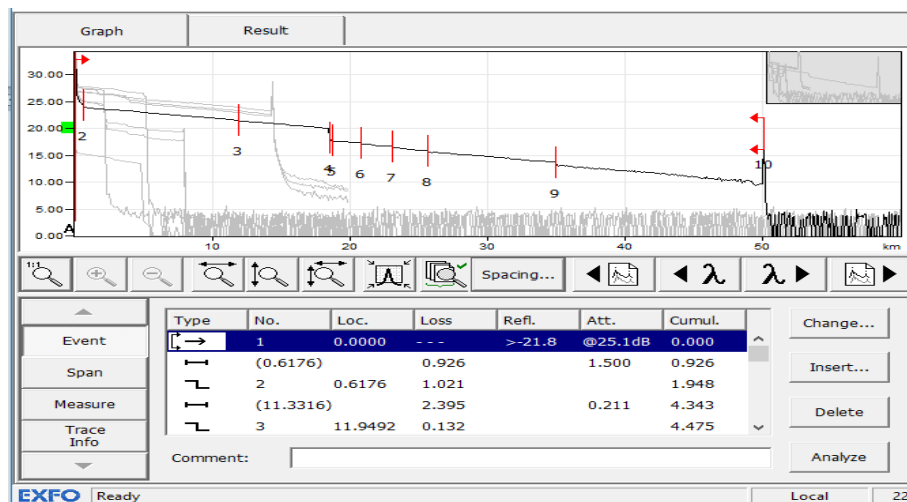
**Gambar 3.8** Hasil Pengukuran Serat Optik Core 2 Pada Lintasan Siantan-Pinyuh Menggunakan OTDR EXFO FTB-200

Berdasarkan pada gambar 3.7 dan 3.8 *link* Siantan-Pinyuh dari *core* 2 dan 7 dapat kita lihat nilai rugi-rugi hasil pengukuran menggunakan OTDR berkisar antara 0,321 s/d 0,323 dB, *core* 2 dan 7 melewati standar acuan, nilai *loss* PT.Telkom Pontianak 0,2 dB dan memiliki rata-rata rugi sebesar 0,226 dB. Hal ini menunjukkan *core* 2 dan 7 masih layak dipakai walaupun nilai *loss*nya melewati standar.
